# Lote 4 - Rota: Raja Gabália

**FRATAR**  
ENGENHARIA CONSULTIVA

| Diagnóstico da Calçada | Qualidade do Serviço | |
| Endereço: Rua Curitiba, 1749 | 63 | C |

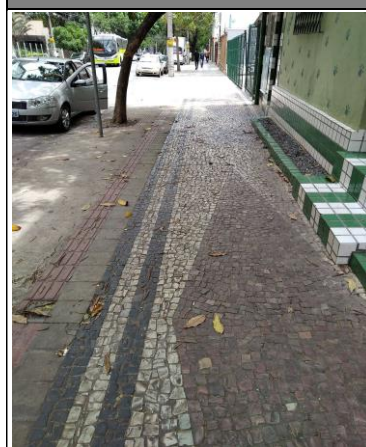
## Foto Geral

| ID | Itens Avaliados | Respostas | Nota |
|---|---|---|---|
| P_3 | Tipo de revestimento da calçada ? | Pedra Portuguesa | 8 |
| P_4 | Existência de Buracos ? | Poucos | 5 |
| P_5 | Condições Gerais do Piso e meio-fio da calçada ? | Regular | 5 |
| P_16 | Classificação geral da calçada pelo pesquisador. | Regular | 5 |

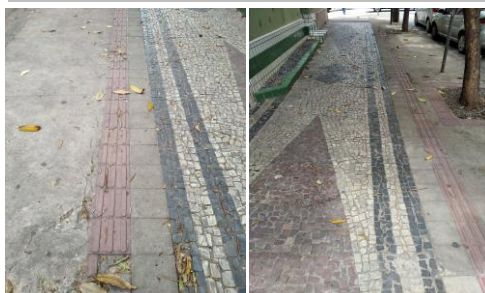
## Fotos Complementares - Detalhes do Passeio

| ID | Itens Avaliados | Respostas | Nota |
|---|---|---|---|
| P_8_1 | O piso tátil está no eixo da faixa livre ? | Não | 0 |
| P_8_2 | Se tem uma leve mudança de direção está conforme a norma ? | Não | 0 |
