# Lote 1 - Rota: Noroeste

**FRATAR**  
ENGENHARIA CONSULTIVA

| Diagnóstico da Calçada | Qualidade do Serviço | |
| Endereço: Av. Brigadeiro Eduardo Gomes, 2001 | 72 | B |

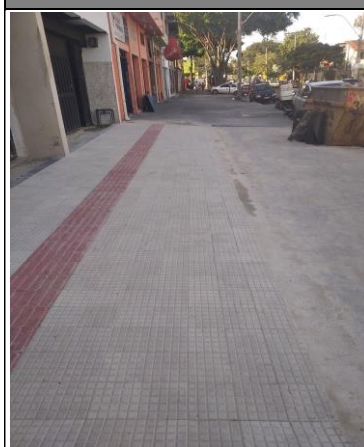
## Foto Geral

| ID | Itens Avaliados | Respostas | Nota |
|---|---|---|---|
| P_6 | Presença de desníveis ? | Leve | 7 |
| P_11 | O Passeio está no padrão da SMPU ? | Não | 0 |
| P_16 | Classificação geral da calçada pelo pesquisador. | Regular | 5 |

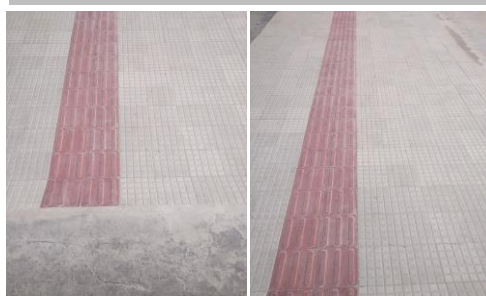
## Fotos Complementares - Detalhes do Passeio

| ID | Itens Avaliados | Respostas | Nota |
|---|---|---|---|
| P_8_1 | O piso tátil está no eixo da faixa livre ? | Não | 0 |
| P_8_2 | Se tem uma leve mudança de direção está conforme a norma ? | Não | 0 |
| P_8_7 | O piso tátil tem conexão com os lotes vizinhos? | Não | 0 |
