# Lote 1 - Rota: Carlos Luz

**FRATAR**  
ENGENHARIA CONSULTIVA

| Diagnóstico da Calçada | Qualidade do Serviço | |
| Endereço: Rua Conceição do Mato Dentro, 133 | 52 | C |

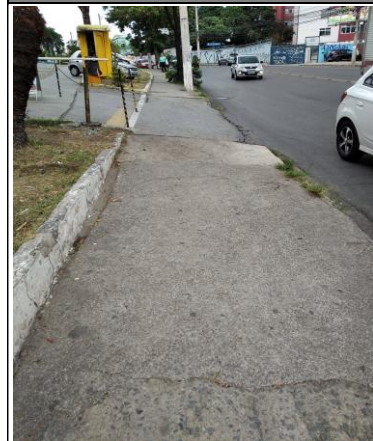
## Foto Geral

| ID | Itens Avaliados | Respostas | Nota |
|---|---|---|---|
| P_4 | Existência de Buracos ? | Poucos | 5 |
| P_5 | Condições Gerais do Piso e meio-fio da calçada ? | Péssimo | 0 |
| P_6 | Presença de desníveis ? | Médio | 3 |
| P_16 | Classificação geral da calçada pelo pesquisador. | Ruim | 0 |
