## Lote 4 - Rota: Raja Gabágia

**FRATAR**  
ENGENHARIA CONSULTIVA

| Diagnóstico da Calçada | Qualidade do Serviço | |
| Endereço: Av. Raja Gabaglia, 1721 | 65 | C |

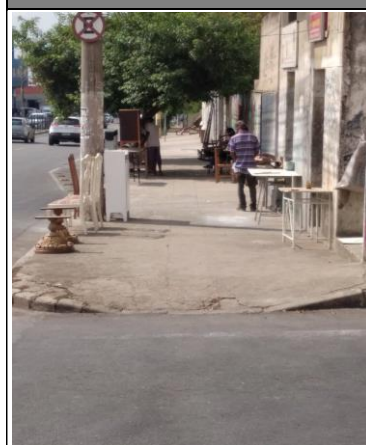
### Foto Geral

| ID | Itens Avaliados | Respostas | Nota |
|---|---|---|---|
| P_4 | Existência de Buracos ? | Poucos | 5 |
| P_5 | Condições Gerais do Piso e meio-fio da calçada ? | Regular | 5 |
| P_7 | Tem rebaixamento de calçada para Pedestre ? | Não, mas deveria ter. | 0 |
| P_11 | O Passeio está no padrão da SMPU ? | Não | 0 |
| P_16 | Classificação geral da calçada pelo pesquisador. | Regular | 5 |
