| Diagnóstico da Calçada | Qualidade do Serviço | |
| Endereço: Rua Rio Grande do Norte, 1325 | 63 | C |
| Num. Lote CTM: 10071200170 | | |

## Lote 5 - Rota: Afonso Pena

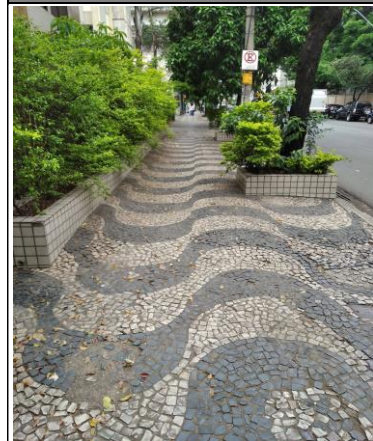
Foto Geral

| ID | Itens Avaliados | Respostas | Nota |
|---|---|---|---|
| P_3 | Tipo de revestimento da calçada ? | Pedra Portuguesa | 8 |
| P_4 | Existência de Buracos ? | Poucos | 5 |
| P_5 | Condições Gerais do Piso e meio-fio da calçada ? | Regular | 5 |
| P_9 | A calçada Possui Rebaixamento de Veículos correto ? | Não | 0 |
| P_11 | O Passeio está no padrão da SMPU ? | Não | 0 |
| P_16 | Classificação geral da calçada pelo pesquisador. | Regular | 5 |
