| Diagnóstico da Calçada | Qualidade do Serviço | |
| Endereço: Rua Rio Grande do Norte, 1138 | 83 | B |
| Num. Lote CTM: 10084100415 | | |

## Lote 5 - Rota: Afonso Pena

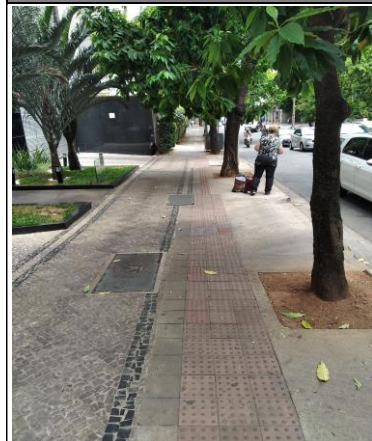
Foto Geral

| ID | Itens Avaliados | Respostas | Nota |
|---|---|---|---|
| P_3 | Tipo de revestimento da calçada ? | Pedra Portuguesa | 8 |
| P_11 | O Passeio está no padrão da SMPU ? | Não | 0 |
| P_16 | Classificação geral da calçada pelo pesquisador. | Regular | 5 |

| ID | Itens Avaliados | Respostas | Nota |
|---|---|---|---|
| P_8_1 | O piso tátil está no eixo da faixa livre ? | Não | 0 |
| P_8_7 | O piso tátil tem conexão com os lotes vizinhos? | Não | 0 |
