## Lote 4 - Rota: Raja Gabália

**FRATAR**  
ENGENHARIA CONSULTIVA

| Diagnóstico da Calçada | Qualidade do Serviço | |
| Endereço: Rua São Paulo, 708 | 48 | D |

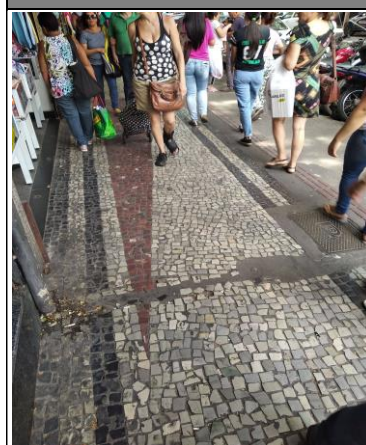
### Foto Geral

| ID | Itens Avaliados | Respostas | Nota |
|---|---|---|---|
| P_4 | Existência de Buracos ? | Muitos | 0 |
| P_5 | Condições Gerais do Piso e meio-fio da calçada ? | Péssimo | 0 |
| P_16 | Classificação geral da calçada pelo pesquisador. | Ruim | 0 |

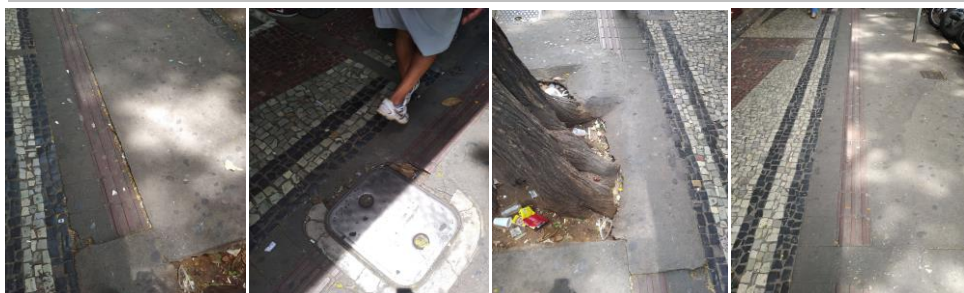
### Fotos Complementares - Detalhes do Passeio

| ID | Itens Avaliados | Respostas | Nota |
|---|---|---|---|
| P_8_8 | O piso tátil está em boas condições aparentes? | Não | 0 |
