| Diagnóstico da Calçada | Qualidade do Serviço | |
| Endereço: Av. Afonso Pena, 3595 | 75 | B |
| Num. Lote CTM: 80608000230 | | |

## Lote 5 - Rota: Afonso Pena

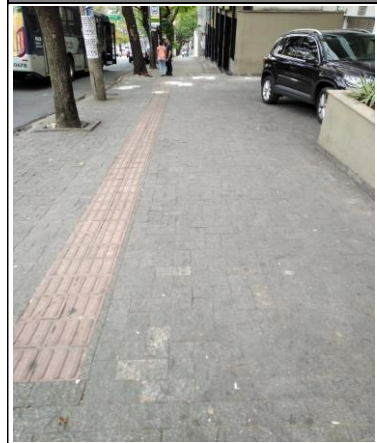
Foto Geral

| ID | Itens Avaliados | Respostas | Nota |
|---|---|---|---|
| P_3 | Tipo de revestimento da calçada ? | Outro | 0 |
| P_11 | O Passeio está no padrão da SMPU ? | Não | 0 |
| P_16 | Classificação geral da calçada pelo pesquisador. | Regular | 5 |

| ID | Itens Avaliados | Respostas | Nota |
|---|---|---|---|
| P_8_1 | O piso tátil está no eixo da faixa livre ? | Não | 0 |
| P_8_8 | O piso tátil está em boas condições aparentes? | Não | 0 |
