# Lote 4 - Rota: Raja Gabágia

**FRATAR**  
ENGENHARIA CONSULTIVA

| Diagnóstico da Calçada | Qualidade do Serviço | |
|---|---|---|
| Endereço: Rua Curitiba, s/nº | 56 | C |

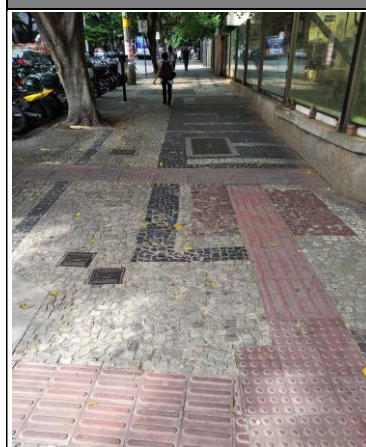
## Foto Geral

| ID | Itens Avaliados | Respostas | Nota |
|---|---|---|---|
| P_6 | Presença de desníveis ? | Severo | 0 |
| P_16 | Classificação geral da calçada pelo pesquisador. | Ruim | 0 |

Observações: Minascentro. Acesso através da Av. Augusto de Lima, 785

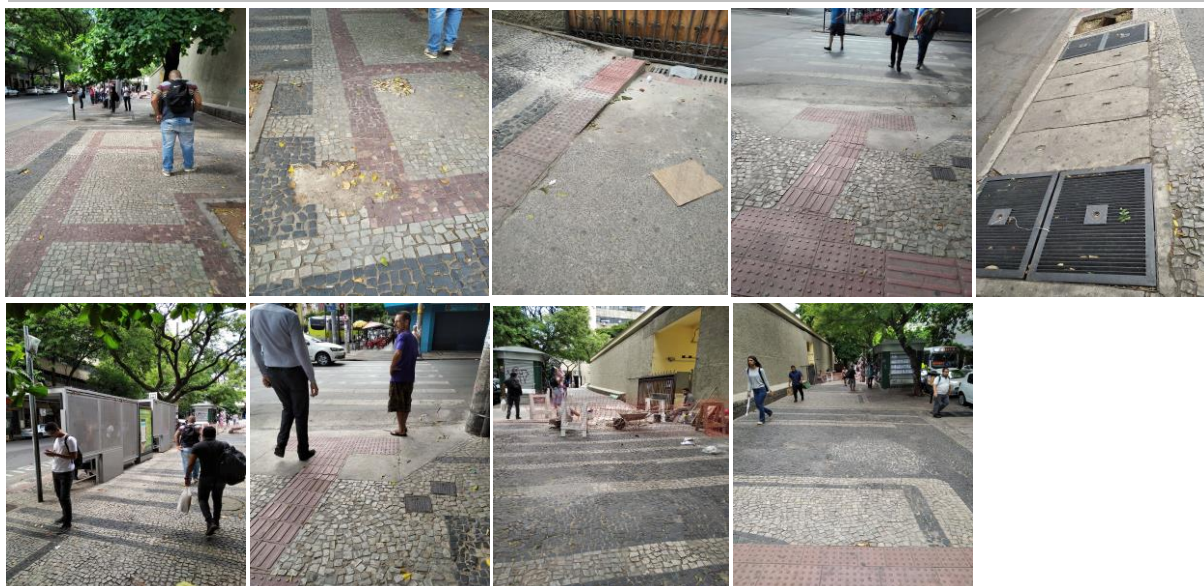
## Fotos Complementares - Detalhes do Passeio

| ID | Itens Avaliados | Respostas | Nota |
|---|---|---|---|
| P_4 | Existência de Buracos ? | Poucos | 5 |
| P_5 | Condições Gerais do Piso e meio-fio da calçada ? | Regular | 5 |
