| Diagnóstico da Calçada | Qualidade do Serviço | |
| Endereço: Av. Portugal, 180 | 58 | C |
| Data do Registro: 16/11/2019 09:47:02 | | |
| Num. Lote CTM: 200029900495 | | |

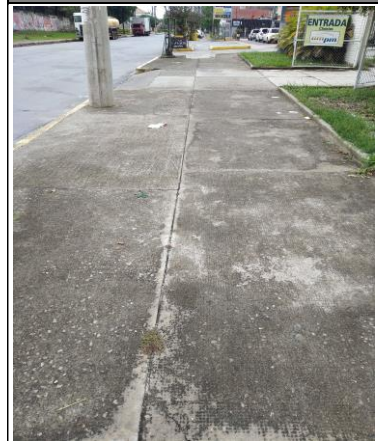
Foto Geral

| ID | Itens Avaliados | Respostas | Nota |
|---|---|---|---|
| P_6 | Presença de desníveis ? | Severo | 0 |
| P_16 | Classificação geral da calçada pelo pesquisador. | Ruim | 0 |

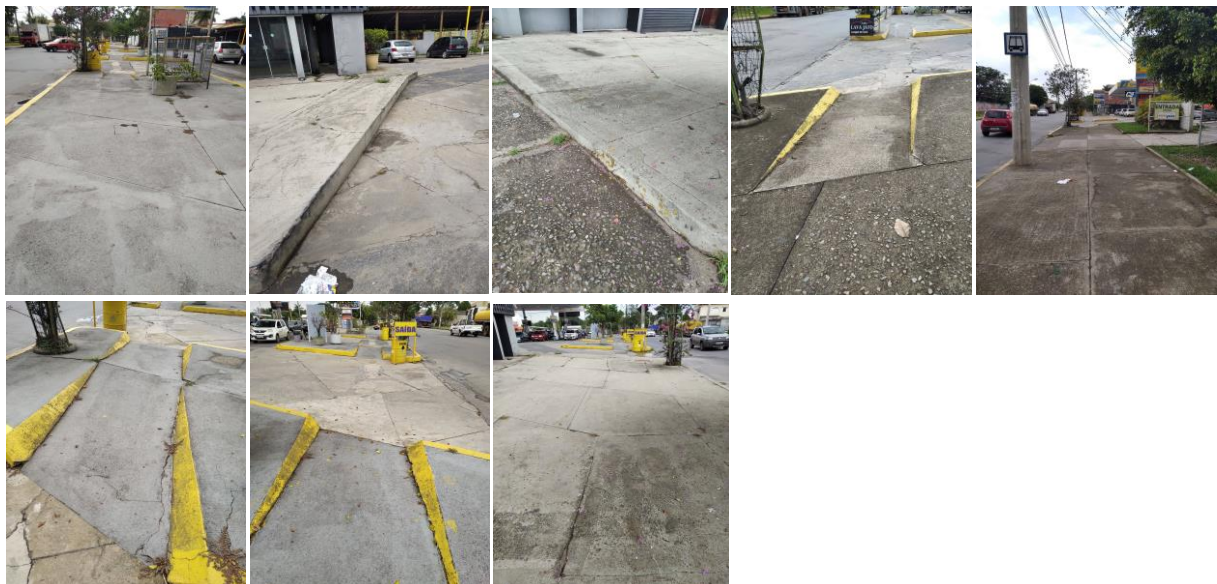
Fotos Complementares - Detalhes do Passeio

| ID | Itens Avaliados | Respostas | Nota |
|---|---|---|---|
| P_4 | Existência de Buracos ? | Poucos | 5 |
| P_5 | Condições Gerais do Piso e meio-fio da calçada ? | Regular | 5 |
