## Lote 4 - Rota: Contorno

**FRATAR**  
ENGENHARIA CONSULTIVA

| Diagnóstico da Calçada | Qualidade do Serviço | |
| Endereço: Av.Contorno, 2357 | 68 | C |

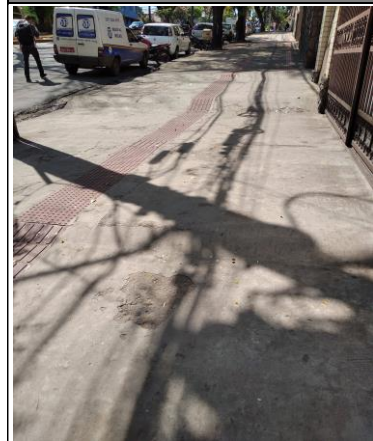
### Foto Geral

| ID | Itens Avaliados | Respostas | Nota |
|---|---|---|---|
| P_4 | Existência de Buracos ? | Poucos | 5 |
| P_5 | Condições Gerais do Piso e meio-fio da calçada ? | Regular | 5 |
| P_6 | Presença de desníveis ? | Médio | 3 |
| P_16 | Classificação geral da calçada pelo pesquisador. | Regular | 5 |
