## Lote 3 - Rota: Antônio Carlos II

| Diagnóstico da Calçada | Qualidade do Serviço | |
| Endereço: Av. Portugal, 92 | 40 | D |
| Data do Registro: 16/11/2019 09:40:23 | | |

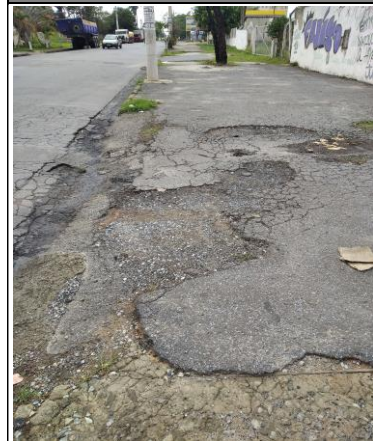
### Foto Geral

| ID | Itens Avaliados | Respostas | Nota |
|---|---|---|---|
| P_4 | Existência de Buracos ? | Muitos | 0 |
| P_5 | Condições Gerais do Piso e meio-fio da calçada ? | Péssimo | 0 |
| P_16 | Classificação geral da calçada pelo pesquisador. | Ruim | 0 |

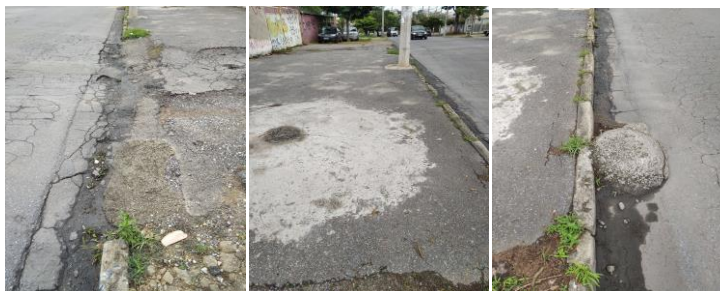
### Fotos Complementares - Detalhes do Passeio

| ID | Itens Avaliados | Respostas | Nota |
|---|---|---|---|
| P_3 | Tipo de revestimento da calçada ? | Outro | 0 |
