# Lote 4 - Rota: Raja Gabágia

**FRATAR**  
ENGENHARIA CONSULTIVA

| Diagnóstico da Calçada | Qualidade do Serviço | |
|---|---|---|
| Endereço: Av. Raja Gabágia, 2700 | 65 | C |
| Data do Registro: 11/11/2019 09:00:30 | | |

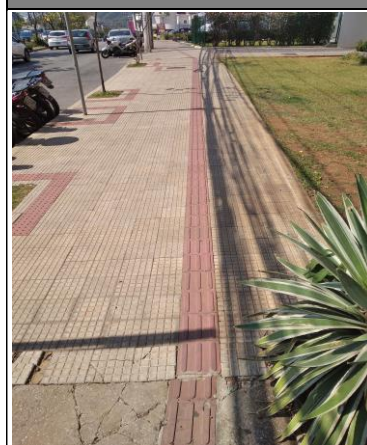
## Foto Geral

| ID | Itens Avaliados | Respostas | Nota |
|---|---|---|---|
| P_4 | Existência de Buracos ? | Poucos | 5 |
| P_9 | A calçada Possui Rebaixamento de Veículos correto ? | Não | 0 |
| P_12 | A testada possui prática de estacionamento sobre o passeio ? | Sim | 0 |
| P_16 | Classificação geral da calçada pelo pesquisador. | Regular | 5 |

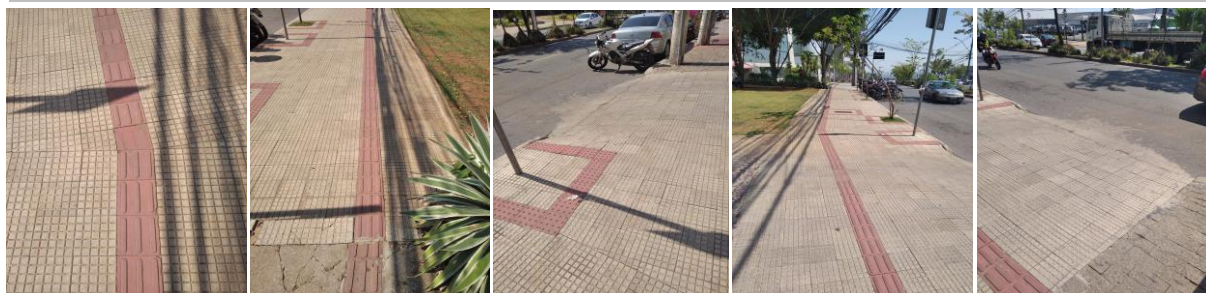
## Fotos Complementares - Detalhes do Passeio

| ID | Itens Avaliados | Respostas | Nota |
|---|---|---|---|
| P_8_1 | O piso tátil está no eixo da faixa livre ? | Não | 0 |
