## Lote 4 - Rota: Contorno

**FRATAR**  
ENGENHARIA CONSULTIVA

| Diagnóstico da Calçada | Qualidade do Serviço | |
| Endereço: Av.Contorno, 11566 | 75 | B |

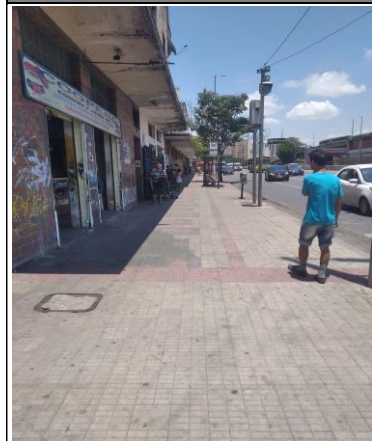
Foto Geral

| ID | Itens Avaliados | Respostas | Nota |
|---|---|---|---|
| P_16 | Classificação geral da calçada pelo pesquisador. | Regular | 5 |

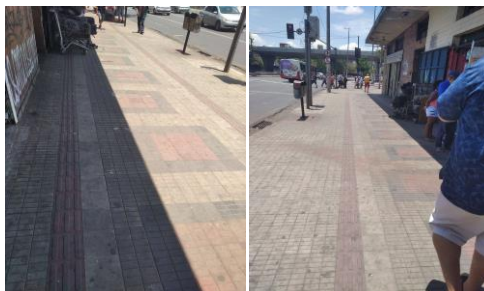
Fotos Complementares - Detalhes do Passeio

| ID | Itens Avaliados | Respostas | Nota |
|---|---|---|---|
| P_8_1 | O piso tátil está no eixo da faixa livre ? | Não | 0 |
| P_8_2 | Se tem uma leve mudança de direção está conforme a norma ? | Não | 0 |
