| Diagnóstico da Calçada | Qualidade do Serviço | |
| Endereço: Av. Afonso Pena, 2521 | 78 | B |
| Data do Registro: 01/11/2019 13:04:04 | | |

## Lote 5 - Rota: Afonso Pena

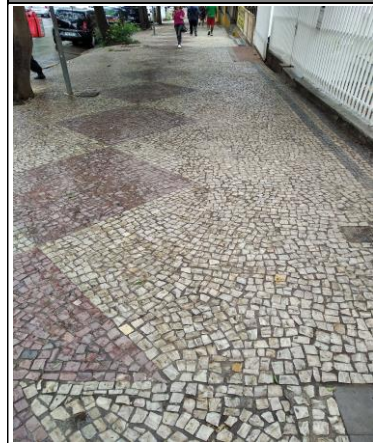
Foto Geral

| ID | Itens Avaliados | Respostas | Nota |
|---|---|---|---|
| P_5 | Condições Gerais do Piso e meio-fio da calçada ? | Regular | 5 |
| P_16 | Classificação geral da calçada pelo pesquisador. | Regular | 5 |
