# Lote 1 - Rota: Noroeste

**FRATAR**  
ENGENHARIA CONSULTIVA

| Diagnóstico da Calçada | Qualidade do Serviço | |
| Endereço: Av. Brigadeiro Eduardo Gomes, 778 | 53 | C |

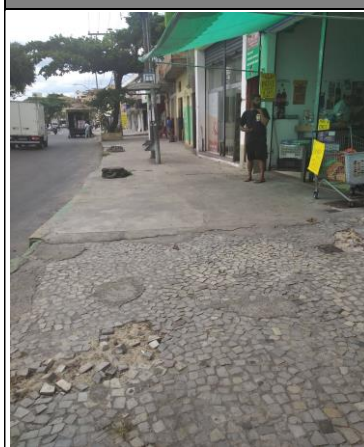
## Foto Geral

| ID | Itens Avaliados | Respostas | Nota |
|---|---|---|---|
| P_4 | Existência de Buracos ? | Muitos | 0 |
| P_5 | Condições Gerais do Piso e meio-fio da calçada ? | Regular | 5 |
| P_16 | Classificação geral da calçada pelo pesquisador. | Ruim | 0 |
