# Lote 1 - Rota: Noroeste

| Diagnóstico da Calçada | Qualidade do Serviço | |
| Endereço: Av. Ivaí, 477 | 55 | C |
| Data do Registro: 12/11/2019 13:51:19 | | |

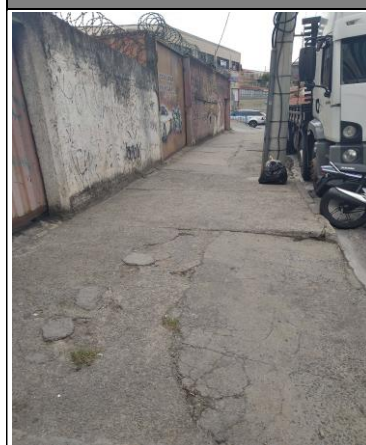
## Foto Geral

| ID | Itens Avaliados | Respostas | Nota |
|---|---|---|---|
| P_4 | Existência de Buracos ? | Poucos | 5 |
| P_5 | Condições Gerais do Piso e meio-fio da calçada ? | Péssimo | 0 |
| P_16 | Classificação geral da calçada pelo pesquisador. | Ruim | 0 |

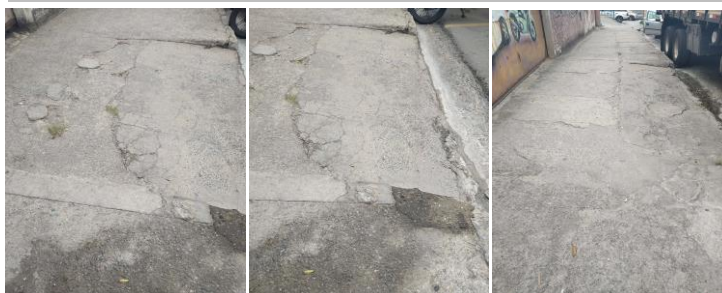
## Fotos Complementares - Detalhes do Passeio

| ID | Itens Avaliados | Respostas | Nota |
|---|---|---|---|
| P_9 | A calçada Possui Rebaixamento de Veículos correto ? | Não | 0 |
| P_11 | O Passeio está no padrão da SMPU ? | Não | 0 |
