# Lote 1 - Rota: Padre Pedro Pinto

| Diagnóstico da Calçada | Qualidade do Serviço | |
| Endereço: Rua Padre Pedro Pinto, 6421 | 65 | C |
| Data do Registro: 13/11/2019 11:11:27 | | |

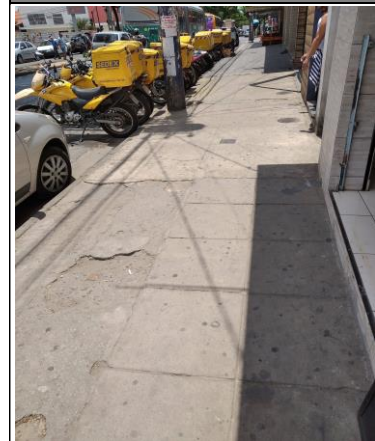
## Foto Geral

| ID | Itens Avaliados | Respostas | Nota |
|---|---|---|---|
| P_4 | Existência de Buracos ? | Poucos | 5 |
| P_5 | Condições Gerais do Piso e meio-fio da calçada ? | Regular | 5 |
| P_9 | A calçada Possui Rebaixamento de Veículos correto ? | Não | 0 |
| P_11 | O Passeio está no padrão da SMPU ? | Não | 0 |
| P_16 | Classificação geral da calçada pelo pesquisador. | Regular | 5 |
