Diagnóstico da Calçada		Qualidade do Serviço	
Endereço: Av. Afonso Pena, s/nº			
Data do Registro: 01/11/2019 11:17:41		51	C
Num. Lote CTM: sem CTM			
ID	Itens Avaliados	Respostas	Nota
P_1	O Mobiliário urbano está dentro da faixa de serviço de 70 cm ?	Sim	-
P_2	Qual a largura livre do Passeio ?	Acima de 1.50 m	10
P_3	Tipo de revestimento da calçada ?	Pedra Portuguesa	8
P_4	Existencia de Buracos ?	Muitos	0
P_5	Condições Gerais do Piso e meio-fio da calçada ?	Regular	5
P_6	Presença de desniveis ?	Nenhum	10
P_7	Tem rebaixamento de calçada para Pedestre ?	Sim	8
P_8	Possui piso tátil ao longo da Calçada ?	Não	-
P_9	A calçada Possui Rebaixamento de Veículos correto ?	N.A	0
P_10	Existencia de altura livre menor que 2,10 m ?	Não	-
P_11	O Passeio está no padrao da SMPU ?	Não	0
P_12	A testada possui prática de estacionamento sobre o passeio ?	Não	10
P_13	Existe algum dispositivo de Drenagem sobre a calçada ?	Não	0
P_14	Existe PED em frente a testada ?	Sim	-

Diagnóstico da Calçada	Qualidade do Serviço	
Endereço: Av. Afonso Pena, s/nº		
Data do Registro: 01/11/2019 11:17:41	51	C
Num. Lote CTM: sem CTM

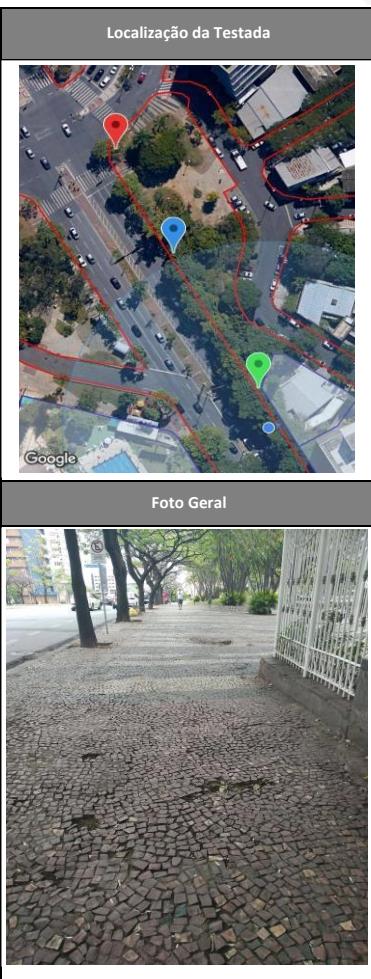
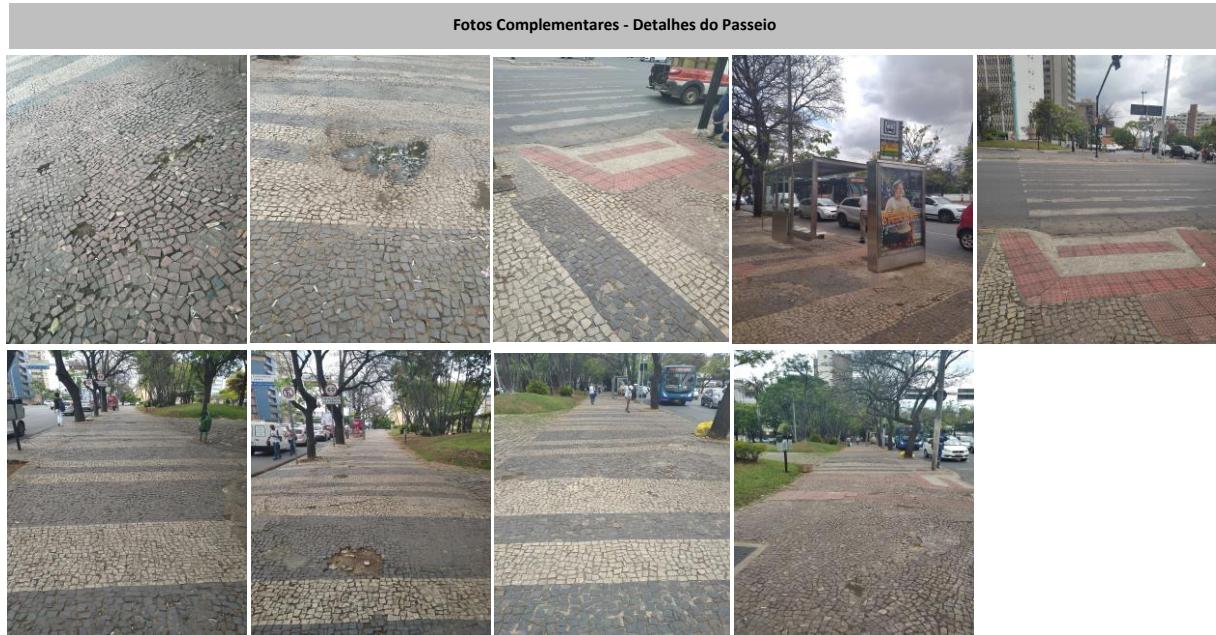
P_15	Existe FTP em frente a testada ?	Sim	-
P_16	Classificação geral da calçada pelo pesquisador.	Ruim	0
Observações: Praça Milton Campos
