## Lote 4 - Rota: Raja Gabáglia

| Diagnóstico da Calçada | Qualidade do Serviço | |
| Endereço: Rua São Paulo, 1686 | 55 | C |

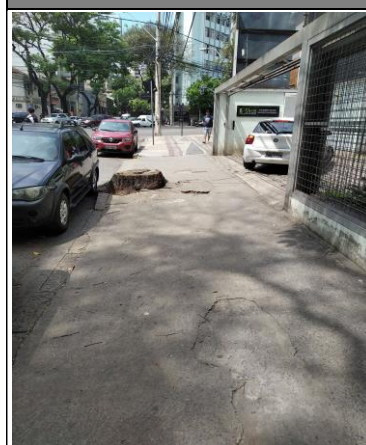
### Foto Geral

| ID | Itens Avaliados | Respostas | Nota |
|---|---|---|---|
| P_4 | Existência de Buracos ? | Poucos | 5 |
| P_5 | Condições Gerais do Piso e meio-fio da calçada ? | Péssimo | 0 |
| P_9 | A calçada Possui Rebaixamento de Veículos correto ? | Não | 0 |
| P_11 | O Passeio está no padrão da SMPU ? | Não | 0 |
| P_16 | Classificação geral da calçada pelo pesquisador. | Ruim | 0 |
