# Lote 1 - Rota: Carlos Luz

**FRATAR**  
ENGENHARIA CONSULTIVA

| Diagnóstico da Calçada | Qualidade do Serviço | |
| Endereço: Rua Apucarana, 189 | 65 | C |

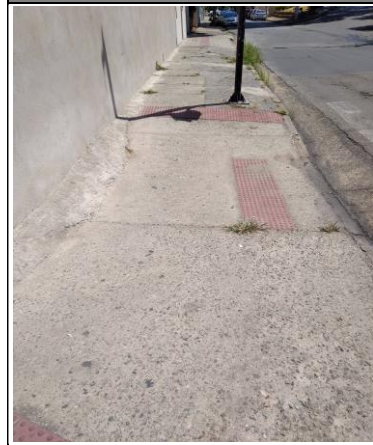
## Foto Geral

| ID | Itens Avaliados | Respostas | Nota |
|---|---|---|---|
| P_5 | Condições Gerais do Piso e meio-fio da calçada ? | Regular | 5 |
| P_16 | Classificação geral da calçada pelo pesquisador. | Regular | 5 |

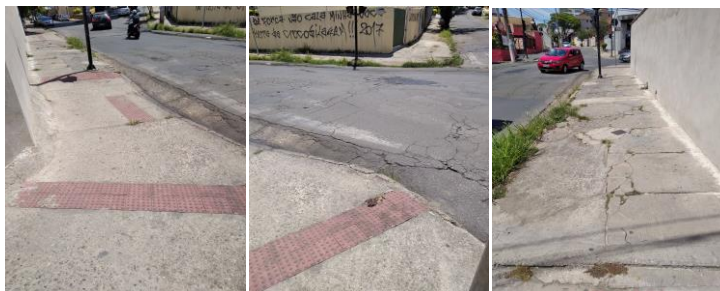
## Fotos Complementares - Detalhes do Passeio

| ID | Itens Avaliados | Respostas | Nota |
|---|---|---|---|
| P_7_3 | O rebaixo possui piso tátil ? | Tem só piso de alerta | -1 |
