## Lote 4 - Rota: Contorno

**FRATAR**  
ENGENHARIA CONSULTIVA

| Diagnóstico da Calçada | Qualidade do Serviço | |
| Endereço: Av.Contorno, 1636 | 44 | D |

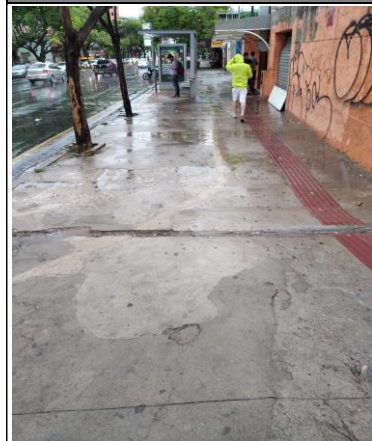
### Foto Geral

| ID | Itens Avaliados | Respostas | Nota |
|---|---|---|---|
| P_4 | Existência de Buracos ? | Poucos | 5 |
| P_5 | Condições Gerais do Piso e meio-fio da calçada ? | Regular | 5 |
| P_6 | Presença de desníveis ? | Médio | 3 |
| P_9 | A calçada Possui Rebaixamento de Veículos correto ? | Não | 0 |
| P_11 | O Passeio está no padrão da SMPU ? | Não | 0 |
| P_13 | Existe algum dispositivo de Drenagem sobre a calçada ? | Sim | -8 |
| P_16 | Classificação geral da calçada pelo pesquisador. | Ruim | 0 |

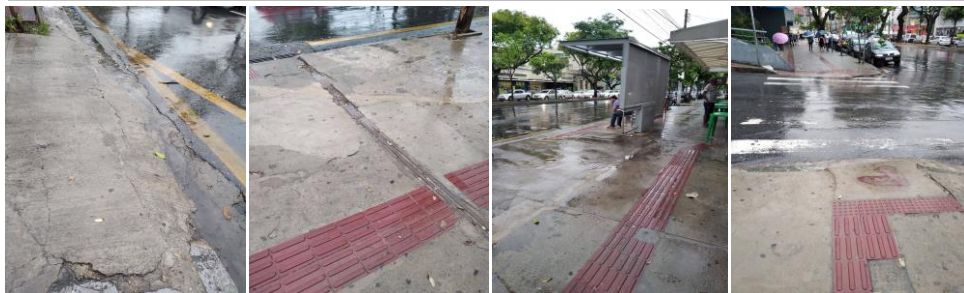
### Fotos Complementares - Detalhes do Passeio

| ID | Itens Avaliados | Respostas | Nota |
|---|---|---|---|
| P_7_3 | O rebaixo possui piso tátil ? | Tem só piso de alerta | -1 |
| P_8_8 | O piso tátil está em boas condições aparentes? | Não | 0 |
| P_13_1 | Dispositivo de Drenagem está devidamente instalado e bem conservado? | Não | -3 |
| P_13_2 | Dispositivo de Drenagem oferece risco para caminamento seguro de pedestre? | Sim | -5 |
