## Lote 4 - Rota: Contorno

| Diagnóstico da Calçada | Qualidade do Serviço | |
| Endereço: Av.Contorno, 9775 | 90 | B |
| Data do Registro: 28/10/2019 15:35:04 | | |

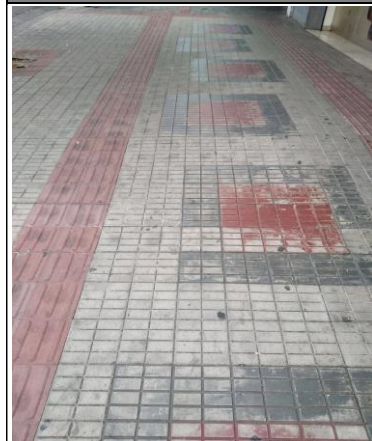
### Foto Geral

| ID | Itens Avaliados | Respostas | Nota |
|---|---|---|---|
| P_5 | Condições Gerais do Piso e meio-fio da calçada ? | Ótimo(a) | 10 |
| P_16 | Classificação geral da calçada pelo pesquisador. | Regular | 5 |
