# Lote 4 - Rota: Raja Gabágia

| Diagnóstico da Calçada | Qualidade do Serviço | |
| Endereço: Rua São Paulo, 656 | 63 | C |
| Data do Registro: 08/11/2019 12:01:03 | | |

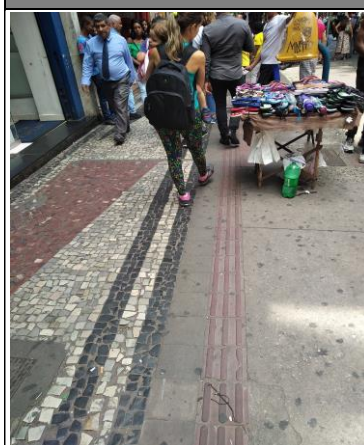
## Foto Geral

| ID | Itens Avaliados | Respostas | Nota |
|---|---|---|---|
| P_4 | Existência de Buracos ? | Poucos | 5 |
| P_5 | Condições Gerais do Piso e meio-fio da calçada ? | Regular | 5 |
| P_11 | O Passeio está no padrão da SMPU ? | Não | 0 |
| P_16 | Classificação geral da calçada pelo pesquisador. | Regular | 5 |

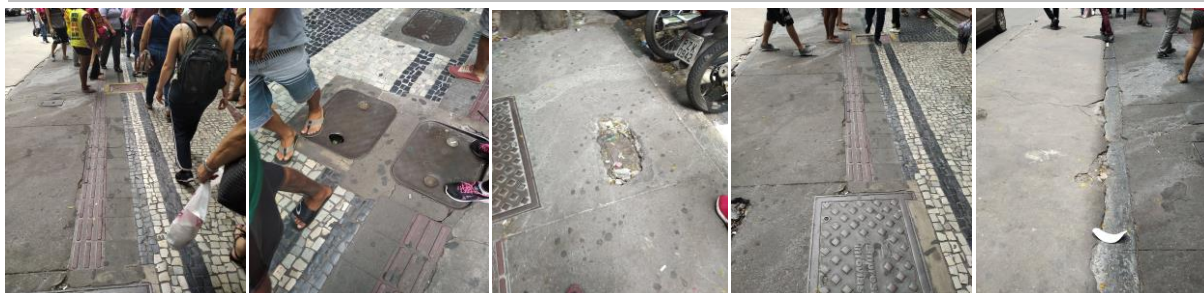
## Fotos Complementares - Detalhes do Passeio

| ID | Itens Avaliados | Respostas | Nota |
|---|---|---|---|
| P_8_1 | O piso tátil está no eixo da faixa livre ? | Não | 0 |
| P_8_2 | Se tem uma leve mudança de direção está conforme a norma ? | Não | 0 |
