## Lote 3 - Rota: Antônio Carlos II

| Diagnóstico da Calçada | Qualidade do Serviço | |
| Endereço: Av. Portugal, 1575 | 30 | E |
| Data do Registro: 19/11/2019 12:48:55 | | |

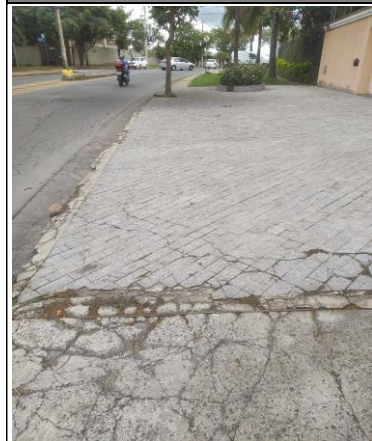
### Foto Geral

| ID | Itens Avaliados | Respostas | Nota |
|---|---|---|---|
| P_4 | Existência de Buracos ? | Muitos | 0 |
| P_5 | Condições Gerais do Piso e meio-fio da calçada ? | Péssimo | 0 |
| P_6 | Presença de desníveis ? | Severo | 0 |
| P_16 | Classificação geral da calçada pelo pesquisador. | Ruim | 0 |

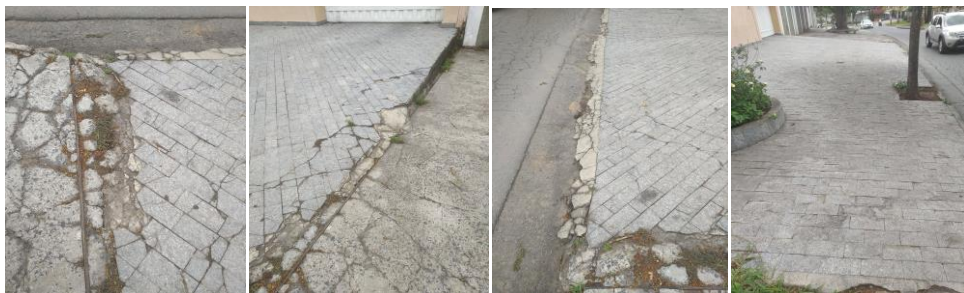
### Fotos Complementares - Detalhes do Passeio

| ID | Itens Avaliados | Respostas | Nota |
|---|---|---|---|
| P_3 | Tipo de revestimento da calçada ? | Outro | 0 |
