| Diagnóstico da Calçada | Qualidade do Serviço | |
| Endereço: Av. Afonso Pena, 2300 | 46 | D |

## Lote 5 - Rota: Afonso Pena

**FRATAR**  
ENGENHARIA CONSULTIVA

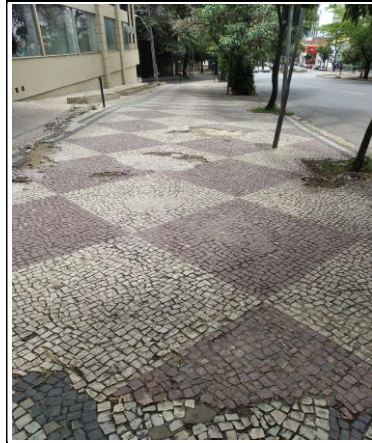
Foto Geral

| ID | Itens Avaliados | Respostas | Nota |
|---|---|---|---|
| P_4 | Existência de Buracos ? | Muitos | 0 |
| P_5 | Condições Gerais do Piso e meio-fio da calçada ? | Péssimo | 0 |
| P_16 | Classificação geral da calçada pelo pesquisador. | Ruim | 0 |
