# Lote 4 - Rota: Raja Gabágia

**FRATAR**  
ENGENHARIA CONSULTIVA

| Diagnóstico da Calçada | Qualidade do Serviço | |
|---|---|---|
| Endereço: Av. Raja Gabágia, 3117 | 67 | C |
| Num. Lote CTM: 90714600195 | | |

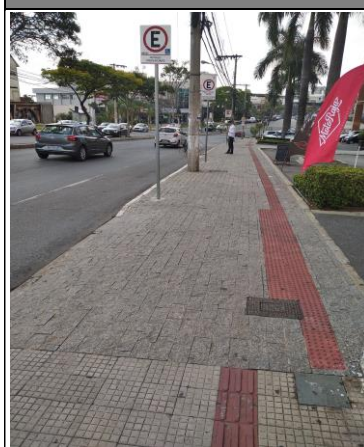
## Foto Geral

| ID | Itens Avaliados | Respostas | Nota |
|---|---|---|---|
| P_4 | Existência de Buracos ? | Poucos | 5 |
| P_5 | Condições Gerais do Piso e meio-fio da calçada ? | Regular | 5 |
| P_6 | Presença de desníveis ? | Leve | 7 |
| P_12 | A testada possui prática de estacionamento sobre o passeio ? | Sim | 0 |
| P_16 | Classificação geral da calçada pelo pesquisador. | Regular | 5 |

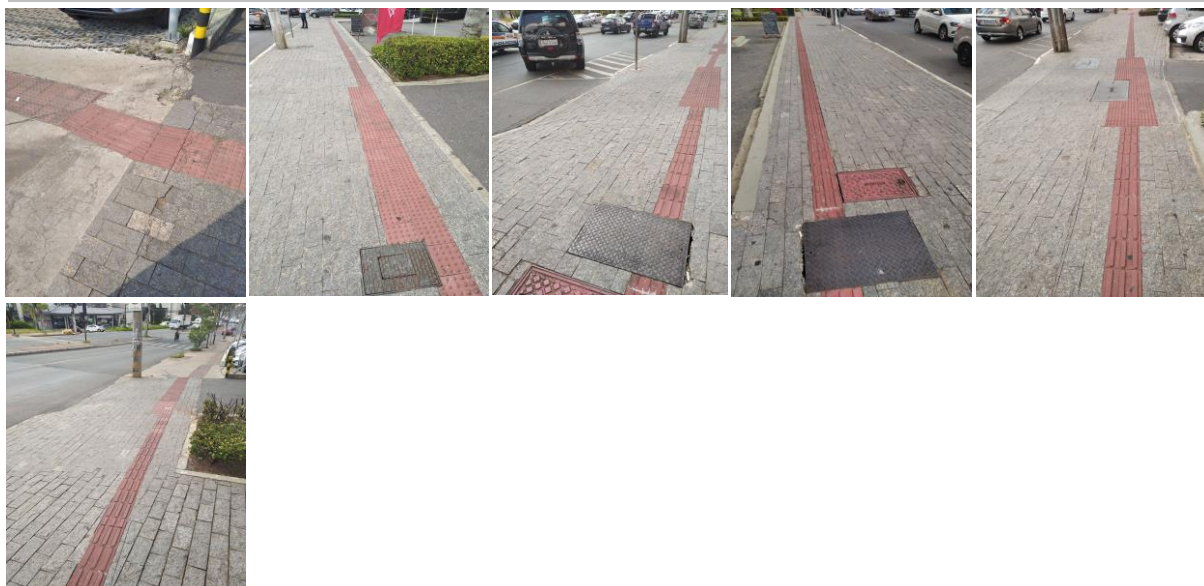
## Fotos Complementares - Detalhes do Passeio

| ID | Itens Avaliados | Respostas | Nota |
|---|---|---|---|
| P_8_1 | O piso tátil está no eixo da faixa livre ? | Não | 0 |
| P_8_2 | Se tem uma leve mudança de direção está conforme a norma ? | Não | 0 |
