| Diagnóstico da Calçada | Qualidade do Serviço | |
| Endereço: Av. Portugal, 620 | 44 | D |
| Data do Registro: 16/11/2019 10:12:43 | | |
| Num. Lote CTM: 200011602510 | | |

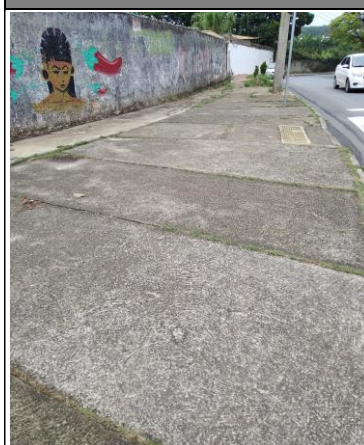
Foto Geral

| ID | Itens Avaliados | Respostas | Nota |
|---|---|---|---|
| P_4 | Existência de Buracos ? | Muitos | 0 |
| P_5 | Condições Gerais do Piso e meio-fio da calçada ? | Péssimo | 0 |
| P_16 | Classificação geral da calçada pelo pesquisador. | Ruim | 0 |

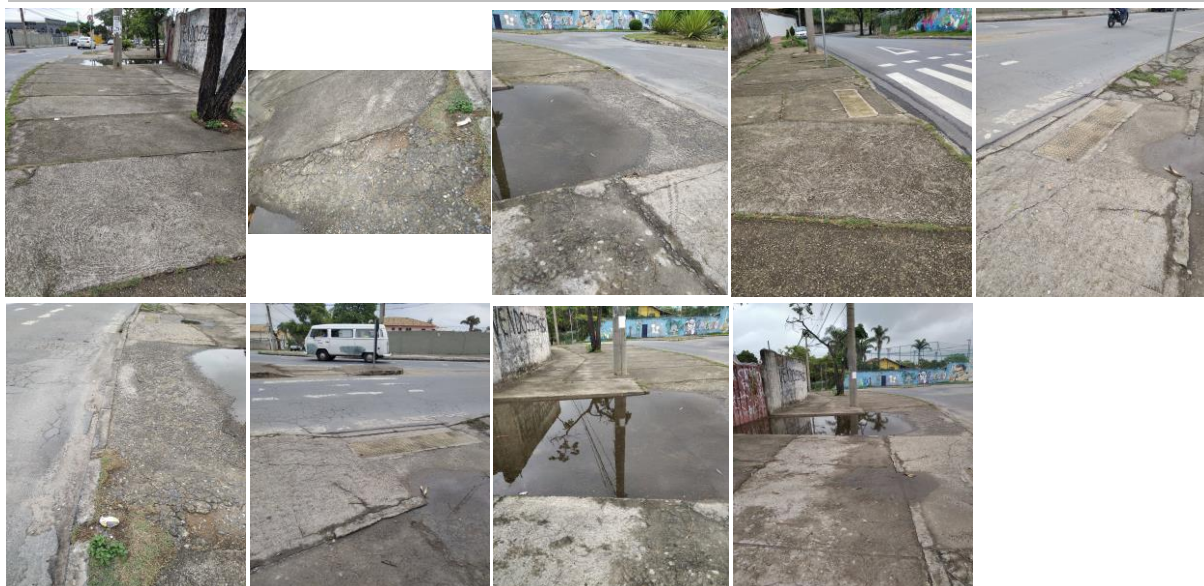
Fotos Complementares - Detalhes do Passeio

| ID | Itens Avaliados | Respostas | Nota |
|---|---|---|---|
| P_6 | Presença de desníveis ? | Leve | 7 |
| P_9 | A calçada Possui Rebaixamento de Veículos correto ? | Não | 0 |
