## Lote 4 - Rota: Contorno

**FRATAR**  
ENGENHARIA CONSULTIVA

| Diagnóstico da Calçada | Qualidade do Serviço | |
| Endereço: Av.Contorno, 9894 | 28 | E |

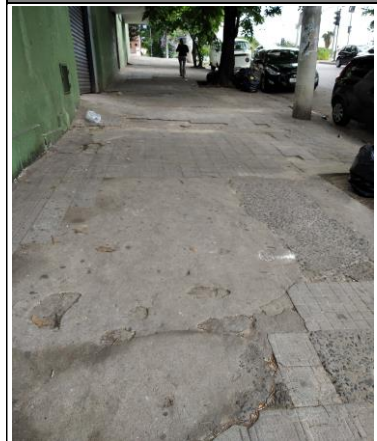
### Foto Geral

| ID | Itens Avaliados | Respostas | Nota |
|---|---|---|---|
| P_4 | Existência de Buracos ? | Muitos | 0 |
| P_5 | Condições Gerais do Piso e meio-fio da calçada ? | Péssimo | 0 |
| P_6 | Presença de desníveis ? | Médio | 3 |
| P_7 | Tem rebaixamento de calçada para Pedestre ? | Não, mas deveria ter. | 0 |
| P_9 | A calçada Possui Rebaixamento de Veículos correto ? | Não | 0 |
| P_16 | Classificação geral da calçada pelo pesquisador. | Ruim | 0 |
