# Lote 1 - Rota: Noroeste

**FRATAR**  
ENGENHARIA CONSULTIVA

| Diagnóstico da Calçada | Qualidade do Serviço | |
| Endereço: Av. Abílio Machado, 495 | 50 | D |

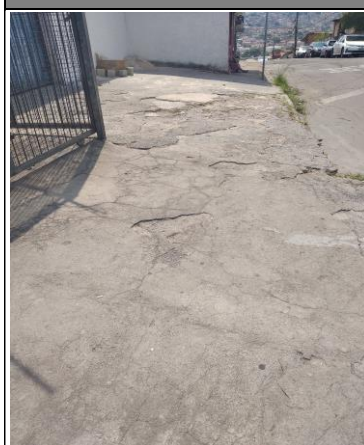
## Foto Geral

| ID | Itens Avaliados | Respostas | Nota |
|---|---|---|---|
| P_4 | Existência de Buracos ? | Muitos | 0 |
| P_5 | Condições Gerais do Piso e meio-fio da calçada ? | Péssimo | 0 |
| P_16 | Classificação geral da calçada pelo pesquisador. | Ruim | 0 |

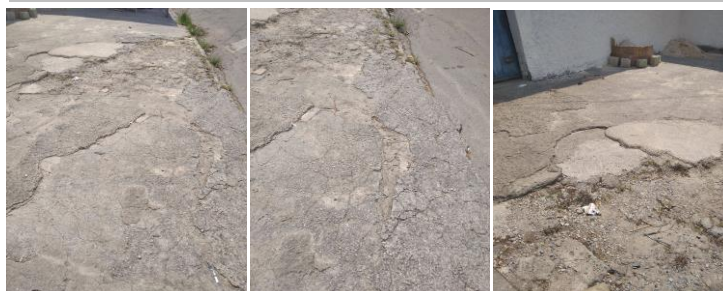
## Fotos Complementares - Detalhes do Passeio

| ID | Itens Avaliados | Respostas | Nota |
|---|---|---|---|
| P_9 | A calçada Possui Rebaixamento de Veículos correto ? | Não | 0 |
