# Lote 1 - Rota: Noroeste

| Diagnóstico da Calçada | Qualidade do Serviço | |
| Endereço: Av. Abílio Machado, 1435 | 78 | B |
| Data do Registro: 11/11/2019 15:23:39 | | |

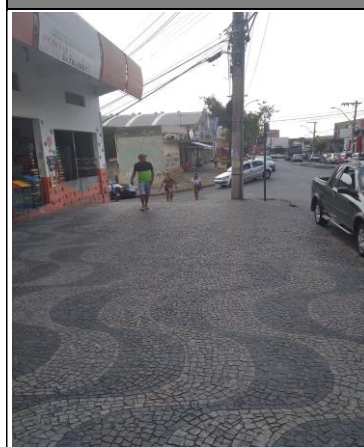
## Foto Geral

| ID | Itens Avaliados | Respostas | Nota |
|---|---|---|---|
| P_16 | Classificação geral da calçada pelo pesquisador. | Ótimo(a) | 10 |
