# Lote 1 - Rota: Padre Pedro Pinto

**FRATAR**  
ENGENHARIA CONSULTIVA

| Diagnóstico da Calçada | Qualidade do Serviço | |
| Endereço: Rua Padre Pedro Pinto, 1256 | 65 | C |

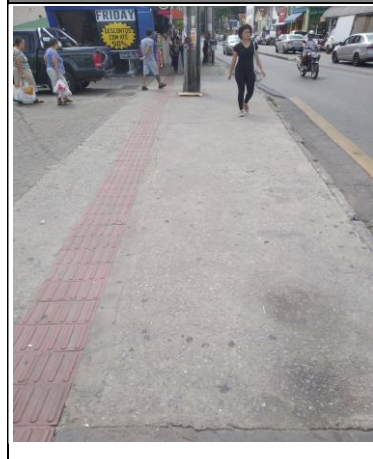
## Foto Geral

| ID | Itens Avaliados | Respostas | Nota |
|---|---|---|---|
| P_16 | Classificação geral da calçada pelo pesquisador. | Regular | 5 |

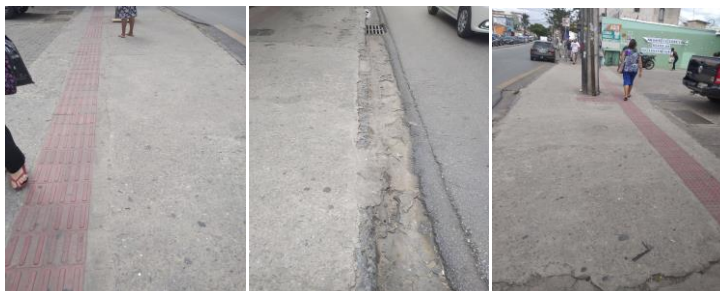
## Fotos Complementares - Detalhes do Passeio

| ID | Itens Avaliados | Respostas | Nota |
|---|---|---|---|
| P_9 | A calçada Possui Rebaixamento de Veículos correto ? | Não | 0 |
| P_11 | O Passeio está no padrão da SMPU ? | Não | 0 |
| P_12 | A testada possui prática de estacionamento sobre o passeio ? | Sim | 0 |
