## Lote 4 - Rota: Contorno

| Diagnóstico da Calçada | Qualidade do Serviço | |
| Endereço: Av.Contorno, 7290 | 49 | D |
| Data do Registro: 31/10/2019 14:53:37 | | |

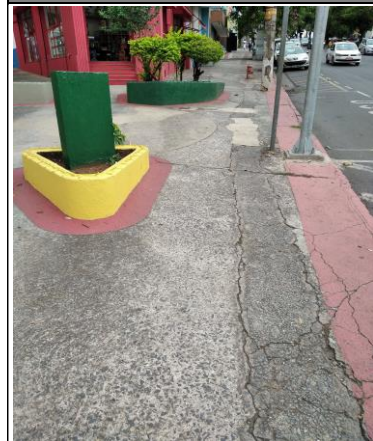
Foto Geral

| ID | Itens Avaliados | Respostas | Nota |
|---|---|---|---|
| P_4 | Existência de Buracos ? | Muitos | 0 |
| P_5 | Condições Gerais do Piso e meio-fio da calçada ? | Péssimo | 0 |
| P_16 | Classificação geral da calçada pelo pesquisador. | Ruim | 0 |
