## Lote 4 - Rota: Raja Gabágia

**FRATAR**  
ENGENHARIA CONSULTIVA

| Diagnóstico da Calçada | Qualidade do Serviço | |
| Endereço: Av. Raja Gabaglia, 4660 | 55 | C |

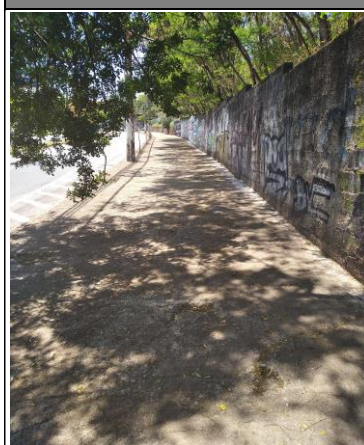
### Foto Geral

| ID | Itens Avaliados | Respostas | Nota |
|---|---|---|---|
| P_5 | Condições Gerais do Piso e meio-fio da calçada ? | Péssimo | 0 |
| P_16 | Classificação geral da calçada pelo pesquisador. | Ruim | 0 |

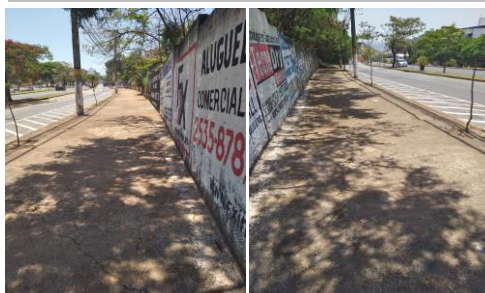
### Fotos Complementares - Detalhes do Passeio

| ID | Itens Avaliados | Respostas | Nota |
|---|---|---|---|
| P_4 | Existência de Buracos ? | Poucos | 5 |
