## Lote 4 - Rota: Contorno

| Diagnóstico da Calçada | Qualidade do Serviço | |
| Endereço: Av.Contorno, 2683 | 65 | C |
| Data do Registro: 08/11/2019 16:01:55 | | |

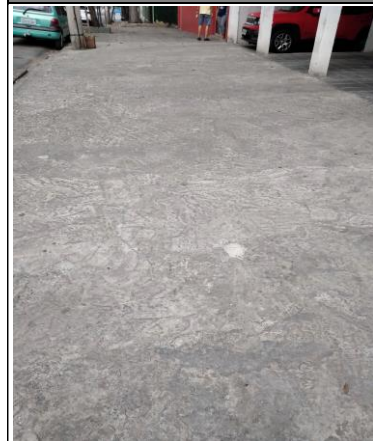
### Foto Geral

| ID | Itens Avaliados | Respostas | Nota |
|---|---|---|---|
| P_4 | Existência de Buracos ? | Poucos | 5 |
| P_5 | Condições Gerais do Piso e meio-fio da calçada ? | Regular | 5 |
| P_9 | A calçada Possui Rebaixamento de Veículos correto ? | Não | 0 |
| P_11 | O Passeio está no padrão da SMPU ? | Não | 0 |
| P_16 | Classificação geral da calçada pelo pesquisador. | Regular | 5 |
