## Lote 4 - Rota: Contorno

| Diagnóstico da Calçada | Qualidade do Serviço | |
| Endereço: Av.Contorno, 3609 | 57 | C |
| Num. Lote CTM: 70099200340 | | |

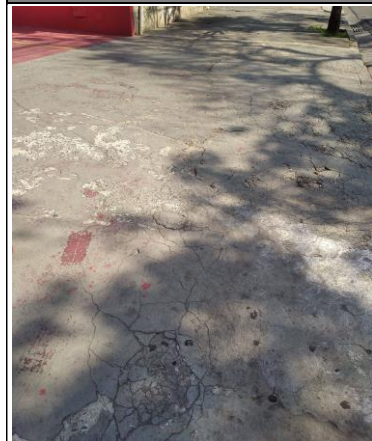
### Foto Geral

| ID | Itens Avaliados | Respostas | Nota |
|---|---|---|---|
| P_4 | Existência de Buracos ? | Muitos | 0 |
| P_5 | Condições Gerais do Piso e meio-fio da calçada ? | Péssimo | 0 |
| P_6 | Presença de desníveis ? | Leve | 7 |
| P_16 | Classificação geral da calçada pelo pesquisador. | Ruim | 0 |
