| Diagnóstico da Calçada | Qualidade do Serviço | |
| Endereço: Rua Rio Grande do Norte, 1390 | 44 | D |
| Num. Lote CTM: 10029000370 | | |

## Lote 5 - Rota: Afonso Pena

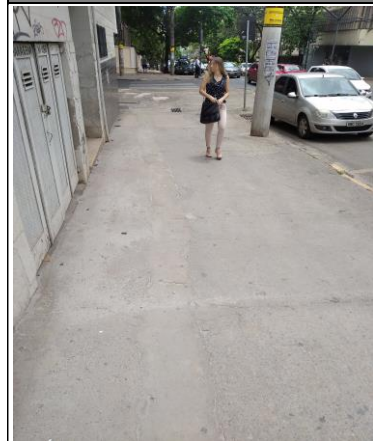
Foto Geral

| ID | Itens Avaliados | Respostas | Nota |
|---|---|---|---|
| P_5 | Condições Gerais do Piso e meio-fio da calçada ? | Péssimo | 0 |
| P_16 | Classificação geral da calçada pelo pesquisador. | Ruim | 0 |

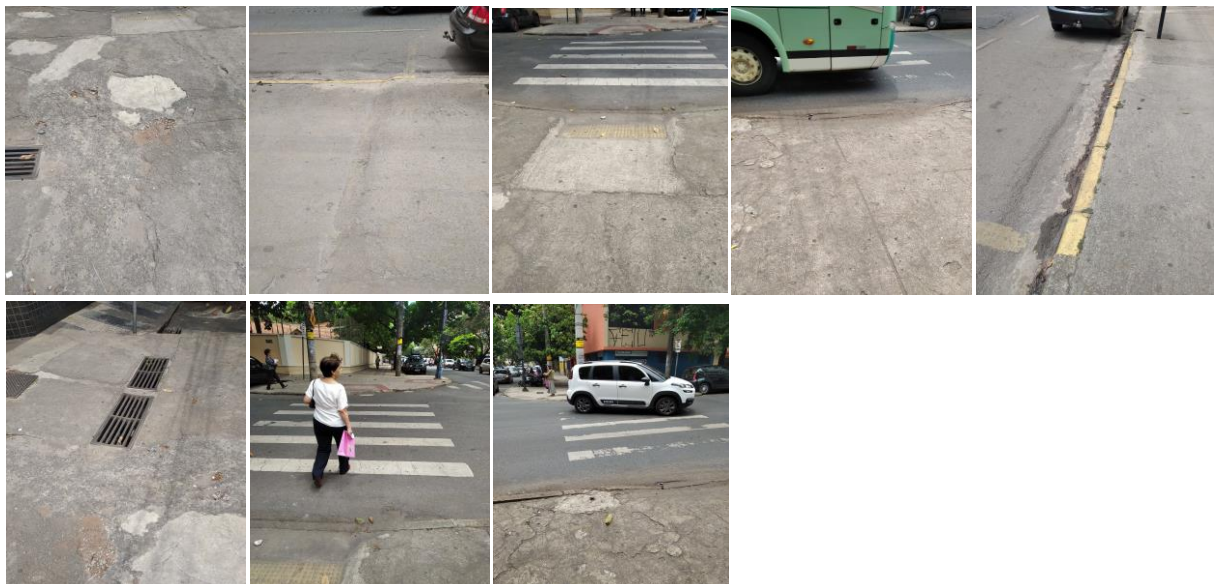
Fotos Complementares - Detalhes do Passeio

| ID | Itens Avaliados | Respostas | Nota |
|---|---|---|---|
| P_4 | Existência de Buracos ? | Poucos | 5 |
| P_6 | Presença de desníveis ? | Leve | 7 |
| P_9 | A calçada Possui Rebaixamento de Veículos correto ? | Não | 0 |

| ID | Itens Avaliados | Respostas | Nota |
|---|---|---|---|
| P_13_2 | Dispositivo de Drenagem oferece risco para caminamento seguro de pedestre? | Sim | -5 |
