# Lote 1 - Rota: Carlos Luz

**FRATAR**  
ENGENHARIA CONSULTIVA

| Diagnóstico da Calçada | Qualidade do Serviço | |
|---|---|---|
| Endereço: Rua Monteiro Lobato, s/nº | 56 | C |
| Data do Registro: 28/10/2019 10:39:08 | | |

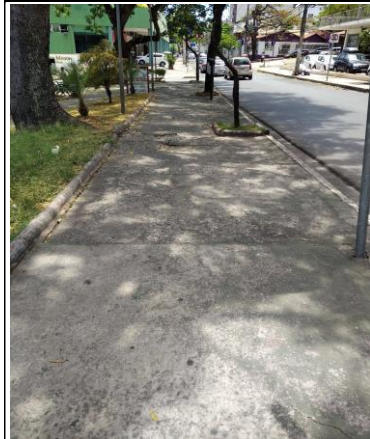
## Foto Geral

| ID | Itens Avaliados | Respostas | Nota |
|---|---|---|---|
| P_4 | Existência de Buracos ? | Poucos | 5 |
| P_5 | Condições Gerais do Piso e meio-fio da calçada ? | Regular | 5 |
| P_11 | O Passeio está no padrão da SMPU ? | Não | 0 |
| P_16 | Classificação geral da calçada pelo pesquisador. | Regular | 5 |

Observações: Praça Pública

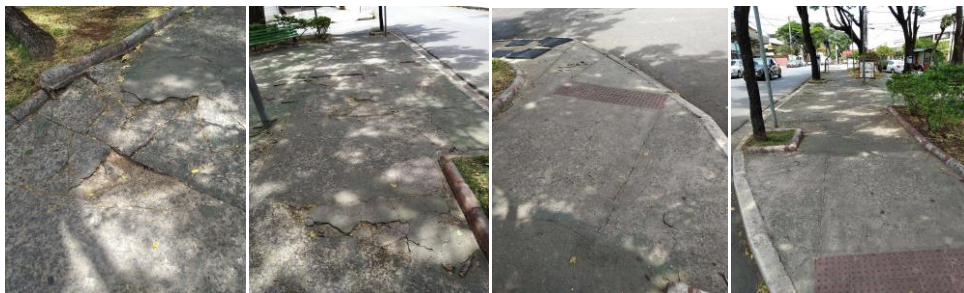
## Fotos Complementares - Detalhes do Passeio

| ID | Itens Avaliados | Respostas | Nota |
|---|---|---|---|
| P_7_1_2 | Se for do Tipo 1, O rebaixo tem abas conforme a norma ? | Não | -1 |
| P_7_3 | O rebaixo possui piso tátil ? | Tem só piso de alerta | -1 |
| P_7_3_1 | O piso tátil de alerta e direcional do rebaixo está conforme a norma ? | Não | -1 |
