## Lote 3 - Rota: Antônio Carlos II

| Diagnóstico da Calçada | Qualidade do Serviço | |
| Endereço: Av. Portugal, 660 | 71 | B |
| Data do Registro: 16/11/2019 10:18:38 | | |

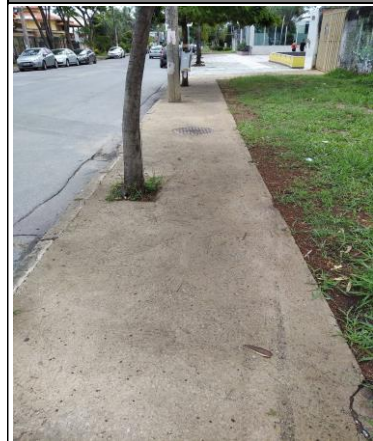
Foto Geral

| ID | Itens Avaliados | Respostas | Nota |
|---|---|---|---|
| P_4 | Existência de Buracos ? | Poucos | 5 |
| P_6 | Presença de desníveis ? | Leve | 7 |
| P_11 | O Passeio está no padrão da SMPU ? | Não | 0 |
| P_16 | Classificação geral da calçada pelo pesquisador. | Regular | 5 |
