| Diagnóstico da Calçada | Qualidade do Serviço | |
| Endereço: Rua Rio Grande do Norte, 1164 | 78 | B |
| Data do Registro: 14/11/2019 11:12:14 | | |
| Num. Lote CTM: 10084100430 | | |

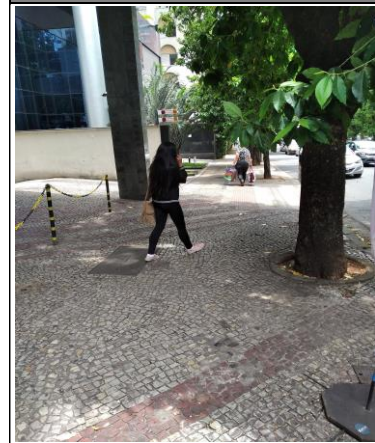
Foto Geral

| ID | Itens Avaliados | Respostas | Nota |
|---|---|---|---|
| P_16 | Classificação geral da calçada pelo pesquisador. | Regular | 5 |

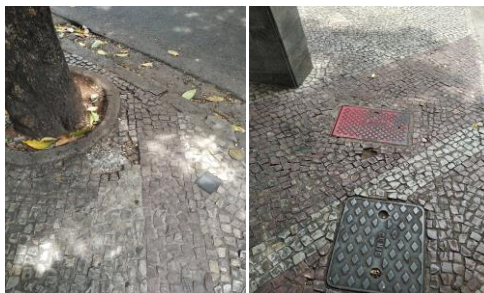
Fotos Complementares - Detalhes do Passeio

| ID | Itens Avaliados | Respostas | Nota |
|---|---|---|---|
| P_4 | Existência de Buracos ? | Poucos | 5 |
