# Lote 4 - Rota: Raja Gabáglia

| Diagnóstico da Calçada | Qualidade do Serviço | |
| Endereço: Rua São Paulo, 1755 | <b>73</b> | <b>B</b> |
| Data do Registro: 08/11/2019 09:32:48 | | |

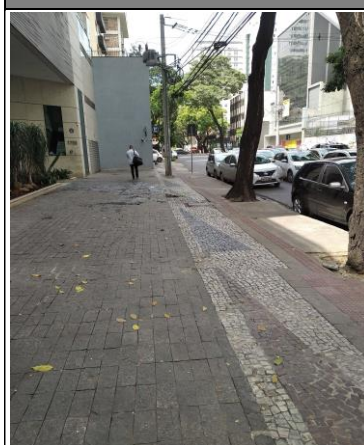
## Foto Geral

| ID | Itens Avaliados | Respostas | Nota |
|---|---|---|---|
| P_4 | Existência de Buracos ? | Poucos | 5 |
| P_5 | Condições Gerais do Piso e meio-fio da calçada ? | Regular | 5 |
| P_16 | Classificação geral da calçada pelo pesquisador. | Regular | 5 |
