## Lote 4 - Rota: Contorno

| Diagnóstico da Calçada | Qualidade do Serviço | |
| Endereço: Av.Contorno, 7492 | 83 | B |
| Data do Registro: 31/10/2019 13:32:40 | | |

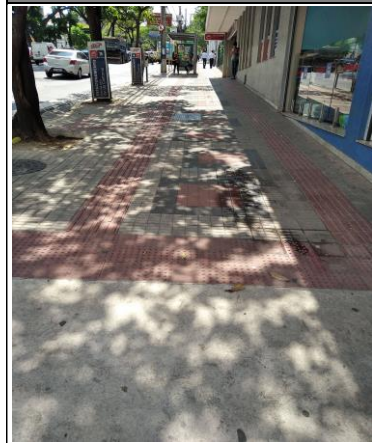
### Foto Geral

| ID | Itens Avaliados | Respostas | Nota |
|---|---|---|---|
| P_16 | Classificação geral da calçada pelo pesquisador. | Regular | 5 |

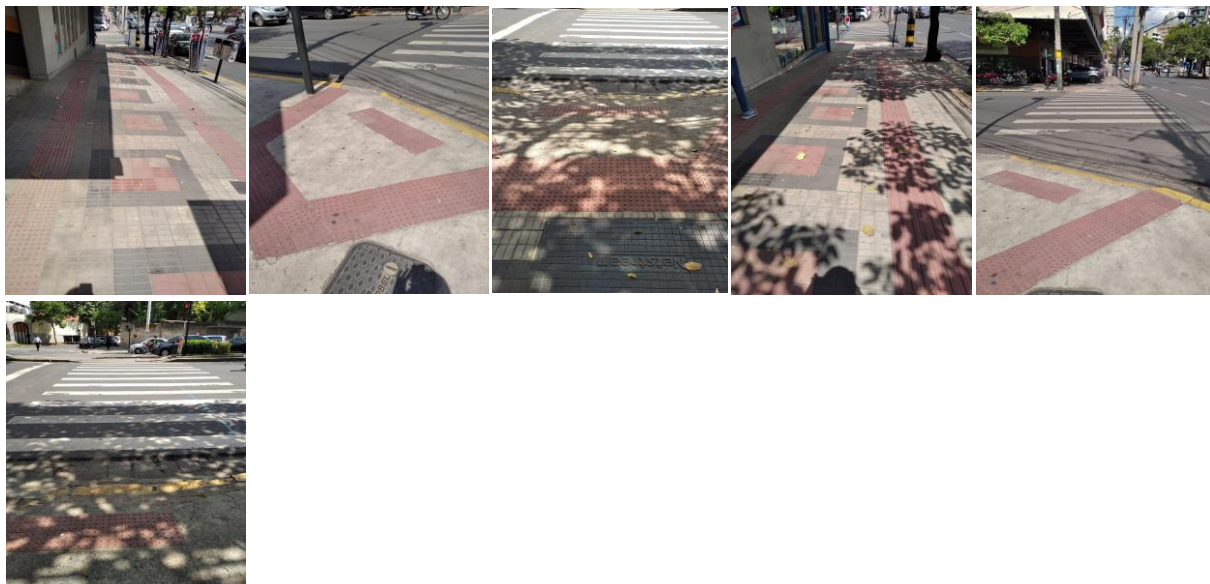
### Fotos Complementares - Detalhes do Passeio

| ID | Itens Avaliados | Respostas | Nota |
|---|---|---|---|
| P_7_1_2 | Se for do Tipo 1, O rebaixo tem abas conforme a norma ? | Não | -1 |
| P_7_3 | O rebaixo possui piso tátil ? | Tem só piso de alerta | -1 |
| P_8_1 | O piso tátil está no eixo da faixa livre ? | Não | 0 |
