## Lote 4 - Rota: Contorno

**FRATAR**  
ENGENHARIA CONSULTIVA

| Diagnóstico da Calçada | Qualidade do Serviço | |
| Endereço: Av.Contorno, 5602 | 65 | C |

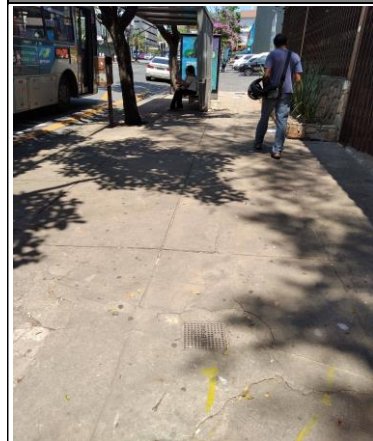
### Foto Geral

| ID | Itens Avaliados | Respostas | Nota |
|---|---|---|---|
| P_4 | Existência de Buracos ? | Poucos | 5 |
| P_5 | Condições Gerais do Piso e meio-fio da calçada ? | Regular | 5 |
| P_16 | Classificação geral da calçada pelo pesquisador. | Regular | 5 |
