# Lote 1 - Rota: Padre Pedro Pinto

**FRATAR**  
ENGENHARIA CONSULTIVA

| Diagnóstico da Calçada | Qualidade do Serviço | |
| Endereço: Rua Padre Pedro Pinto, 5651 | 46 | D |

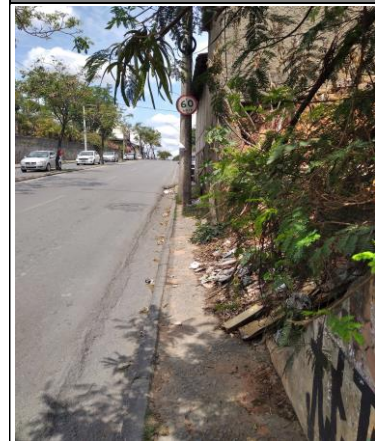
## Foto Geral

| ID | Itens Avaliados | Respostas | Nota |
|---|---|---|---|
| P_2 | Qual a largura livre do Passeio ? | Abaixo 0.80 m | 1 |
| P_4 | Existência de Buracos ? | Muitos | 0 |
| P_5 | Condições Gerais do Piso e meio-fio da calçada ? | Péssimo | 0 |
| P_16 | Classificação geral da calçada pelo pesquisador. | Ruim | 0 |
