# Lote 4 - Rota: Raja Gabágia

| Diagnóstico da Calçada | Qualidade do Serviço | |
| Endereço: Av. Raja Gabágia, 5001 | 79 | B |
| Data do Registro: 11/11/2019 12:01:13 | | |

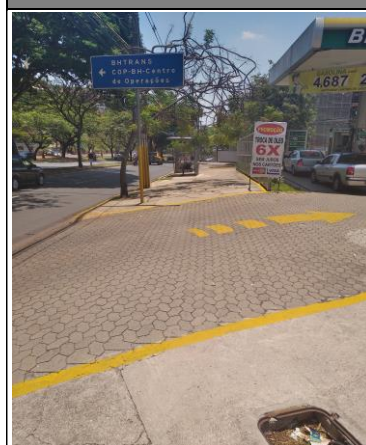
## Foto Geral

| ID | Itens Avaliados | Respostas | Nota |
|---|---|---|---|
| P_4 | Existência de Buracos ? | Poucos | 5 |
| P_5 | Condições Gerais do Piso e meio-fio da calçada ? | Regular | 5 |
| P_8 | Possui piso tátil ao longo da Calçada ? | Não | - |
| P_11 | O Passeio está no padrão da SMPU ? | Não | 0 |
| P_16 | Classificação geral da calçada pelo pesquisador. | Regular | 5 |
