# Lote 1 - Rota: Noroeste

| Diagnóstico da Calçada | Qualidade do Serviço | |
| Endereço: Av. Ivaí, 1070 | 62 | C |
| Data do Registro: 12/11/2019 15:19:17 | | |

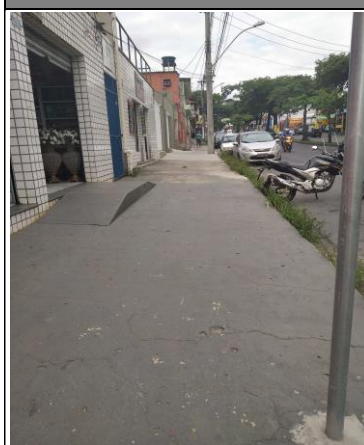
Foto Geral

| ID | Itens Avaliados | Respostas | Nota |
|---|---|---|---|
| P_4 | Existência de Buracos ? | Poucos | 5 |
| P_5 | Condições Gerais do Piso e meio-fio da calçada ? | Regular | 5 |
| P_6 | Presença de desníveis ? | Leve | 7 |
| P_16 | Classificação geral da calçada pelo pesquisador. | Regular | 5 |
