## Lote 4 - Rota: Contorno

**FRATAR**  
ENGENHARIA CONSULTIVA

| Diagnóstico da Calçada | Qualidade do Serviço | |
| Endereço: Av.Contorno, 2447 | 48 | D |

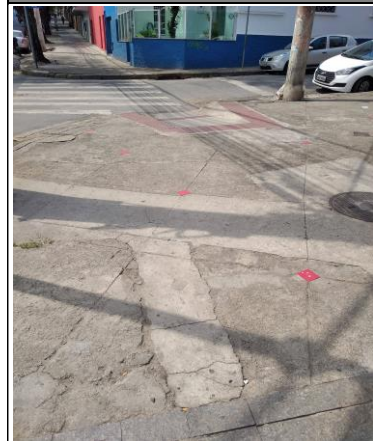
Foto Geral

| ID | Itens Avaliados | Respostas | Nota |
|---|---|---|---|
| P_4 | Existência de Buracos ? | Muitos | 0 |
| P_5 | Condições Gerais do Piso e meio-fio da calçada ? | Péssimo | 0 |
| P_16 | Classificação geral da calçada pelo pesquisador. | Ruim | 0 |

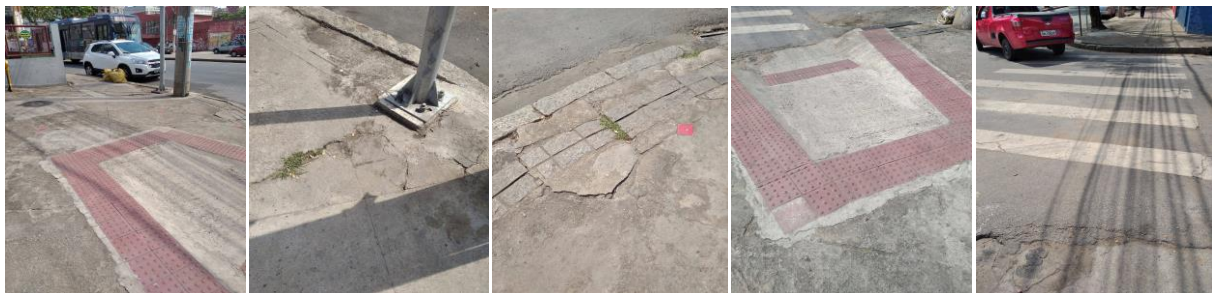
Fotos Complementares - Detalhes do Passeio

| ID | Itens Avaliados | Respostas | Nota |
|---|---|---|---|
| P_7_1_2 | Se for do Tipo 1, O rebaixo tem abas conforme a norma ? | Não | -1 |
| P_7_3 | O rebaixo possui piso tátil ? | Tem só piso de alerta | -1 |
