## Lote 5 - Rota: Afonso Pena

**FRATAR**  
ENGENHARIA CONSULTIVA

| Diagnóstico da Calçada | Qualidade do Serviço | |
| Endereço: Av. Afonso Pena, s/nº | 75 | B |

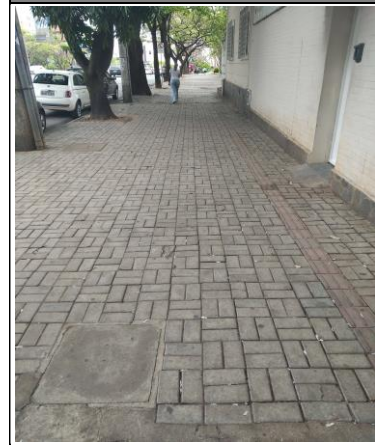
### Foto Geral

Observações: Acesso pela Praça Milton Campos Nº 127
