## Lote 3 - Rota: Antônio Carlos II

| Diagnóstico da Calçada | Qualidade do Serviço | |
| Endereço: Av. Portugal, 1500 | 40 | D |
| Data do Registro: 16/11/2019 11:33:10 | | |

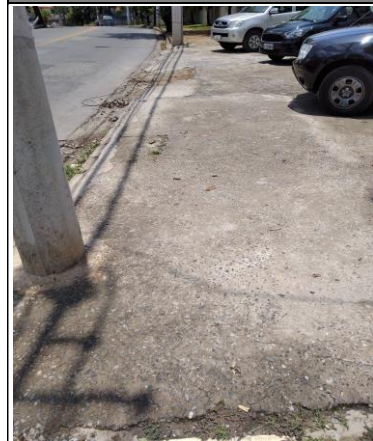
### Foto Geral

| ID | Itens Avaliados | Respostas | Nota |
|---|---|---|---|
| P_4 | Existência de Buracos ? | Muitos | 0 |
| P_5 | Condições Gerais do Piso e meio-fio da calçada ? | Péssimo | 0 |
| P_16 | Classificação geral da calçada pelo pesquisador. | Ruim | 0 |

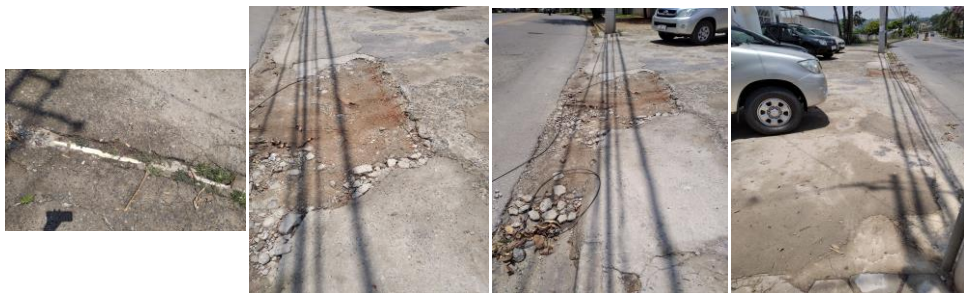
### Fotos Complementares - Detalhes do Passeio

| ID | Itens Avaliados | Respostas | Nota |
|---|---|---|---|
| P_9 | A calçada Possui Rebaixamento de Veículos correto ? | Não | 0 |
| P_12 | A testada possui prática de estacionamento sobre o passeio ? | Sim | 0 |
