# Lote 1 - Rota: Noroeste

| Diagnóstico da Calçada | Qualidade do Serviço | |
| Endereço: Av. Brigadeiro Eduardo Gomes, 853 | 50 | D |
| Num. Lote CTM: 130475000340 | | |

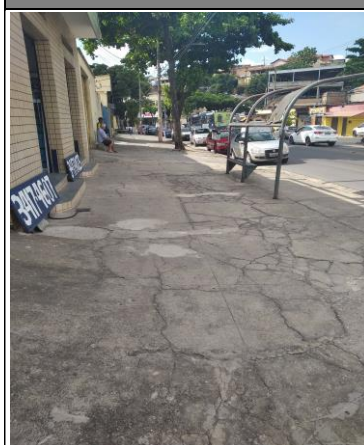
## Foto Geral

| ID | Itens Avaliados | Respostas | Nota |
|---|---|---|---|
| P_4 | Existência de Buracos ? | Muitos | 0 |
| P_5 | Condições Gerais do Piso e meio-fio da calçada ? | Péssimo | 0 |
| P_16 | Classificação geral da calçada pelo pesquisador. | Ruim | 0 |
